SP100TN1G/30/1	تاریخ: ۱۴۰۰/۰۳/۱۲:
صفحه از ۱	شماره: ۲۳
نوع خودرو: شاهین

اطلاعیه فنی

موضوع: دستورالعمل رفع عدم انطباق سنسور دمای هوای بیرون خودرو شاهین

فرآیند بازکاری جهت اصلاح ایراد محل مونتاژ سنسور دمای بیرون خودرو شاهین

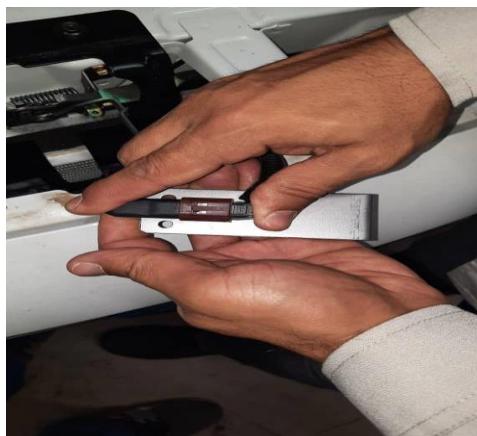
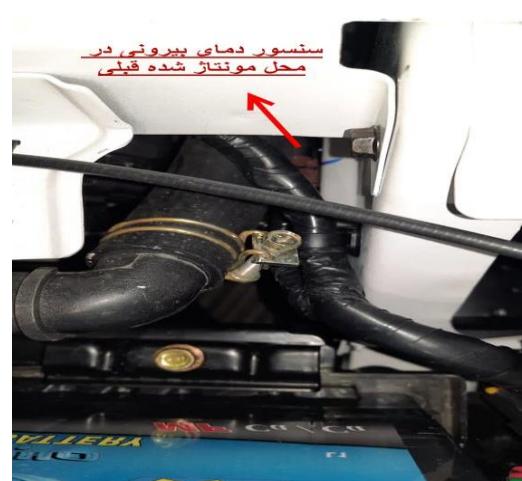
سنسور دمای محیط

احتراماً پیرو اعلام شرکت خودروساز مبنی بر عدم انطباق سنسور دمای هوای بیرون در برخی از خودروهای شاهین مقتضی است نمایندگیهای مجاز مطابق دستورالعمل پیوست نسبت به رفع عدم انطباق مذکور اقدام نمایند.

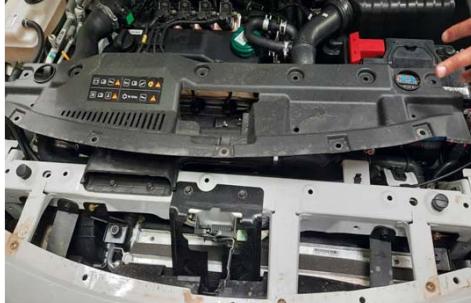
ردیف	شرح	تصویر	توضیحات
۱	دمونتاژ قطعه کاور روی قفل درب موتور

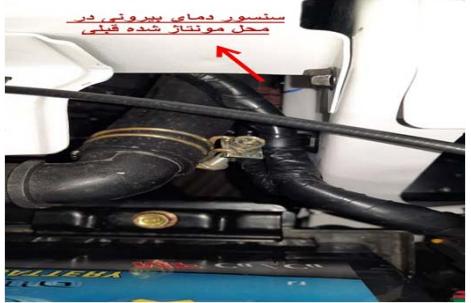
مطابق با راهنمای تعمیراتی مرتبه
۲	دمونتاژ قطعه سنسور دمای بیرون از محل نصب قبلی

ابزار مناسب(پیچ گوشته بلند) پشت خار سنسور اهرم شود و سنسور از محل مونتاژ قبلی خود آزاد گردد.
۳	دمونتاژ کانکشن دسته سیم مربوطه از سنسور دمای بیرون قبلی

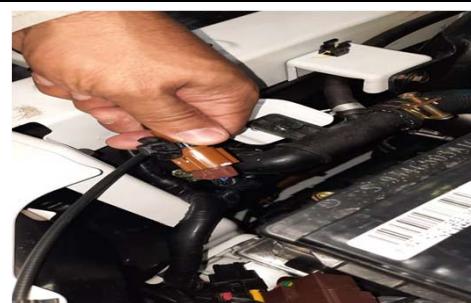
۴	اتصال کانکشن کابل رابط جدید به کانکشن دسته سیم

رابط دسته سیم سنسور دمای خارجی با شماره سریال ۸۶۱۴۳۹
۵	عبور کابل رابط از زیر شراد و کنار چراغ

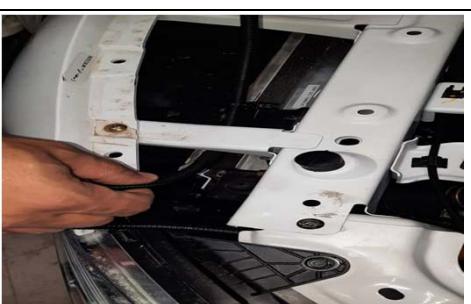
۶	ادامه مسیر عبور کابل ارابط مطابق تصویر از زیر برآکت های بدنه

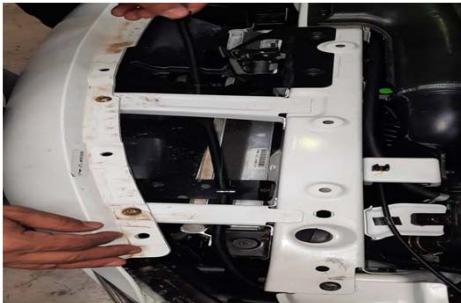
ادامه مسیر عبور کابل رابط مطابق تصویر از زیر برآکت های بدنه	۷

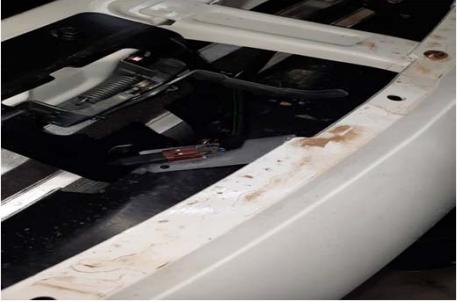
ادامه مسیر عبور کابل افزوده شده مطابق تصویر	۸
سنسور دما پسورد عمودی بر روی برآکت فلزی مربوطه مونتاژ گردد. (برآکت سنسور دما با شماره سریال ۸۶۱۴۳۸)

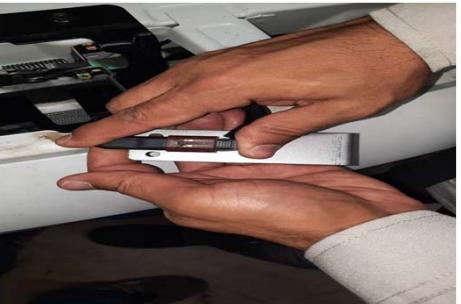
اتصال کانکشن کابل افزوده شده به سنسور دمای بیرون و نصب بر روی برآکت	۹
خارهای فلزی در دو سر شیار موجود در تصویر مونتاژ شود. (شماره سریال خار فنری ۱۰۱۳۱۶)

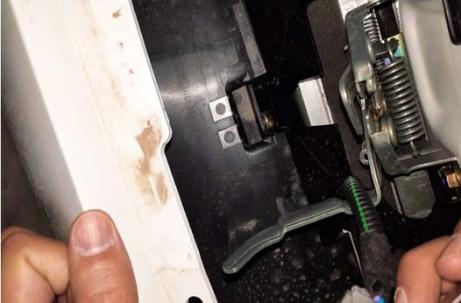
مونتاژ دو عدد خار مهره فلزی مطابق تصویر بر روی قطعه پلیمری ایرگاید	۱۰

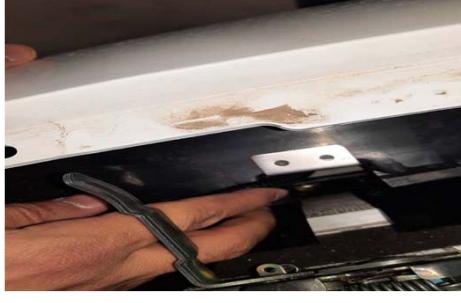
قرارگیری برآکت در محل خود مطابق تصویر	۱۱
شماره سریال پیج خودکار ۱۰۱۳۱۵

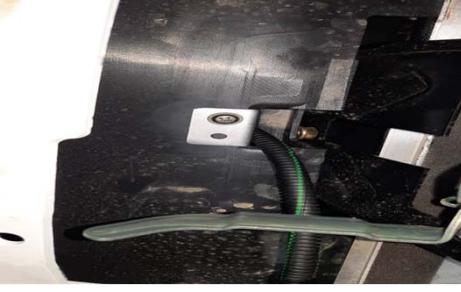
مونتاژ دو عدد پیج خودکار جهت نصب برآکت	۱۲

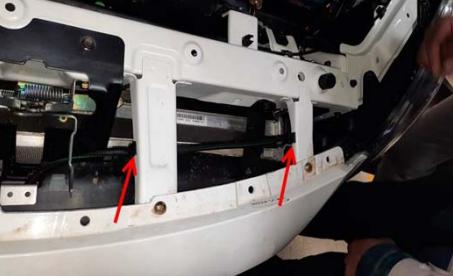
<p>جا زدن خارهای کشوئی بر روی دسته سیم در محل های مشخص شده در تصویر</p> <p>۱۳</p>
مطابق با راهنمای تعمیراتی مرتبه

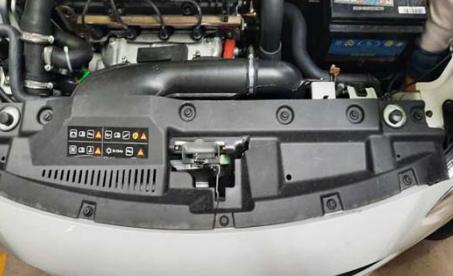
<p>مونتاژ کاور روی قفل درب موتور</p> <p>۱۴</p>
