## موضوع: دستورالعمل رفع ایراد بیرون زدن شیلنگ هوای توربشارژر در خودرو شاهین

### قابل توجه نمایندگی های خدمات دهنده به خودرو شاهین

| تاریخ: ۱۴۰۰/۰۹/۱۰ | شماره: ۵۸ | نوع خودرو: شاهین |

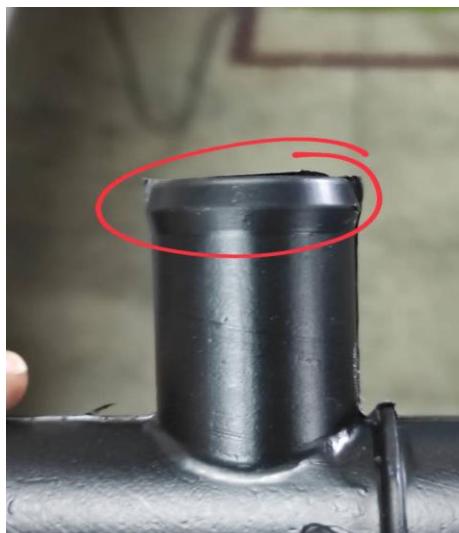
قطعه معیوب: نک ناقص

قطر سر شیلنگی (از پشت نک) را اندازه گیری نمایید. در صورتی که عدد مشاهده شده پایین تر از 29.9 mm باشد قطعه کanal هواکش را تعویض نمایید. در صورتی که قطر سر شیلنگی بالاتر از عدد ذکر شده بود از محکم بودن بست آن اطمینان حاصل نمایید. قابل ذکر است در حال حاضر قطعه کanal هواکش اصلاح شده است.

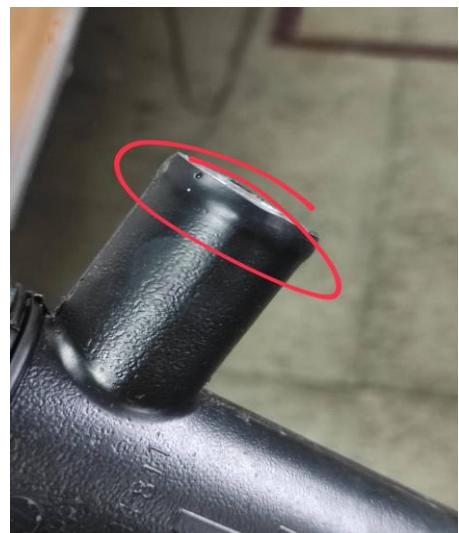
قطعه سالم: نک کامل

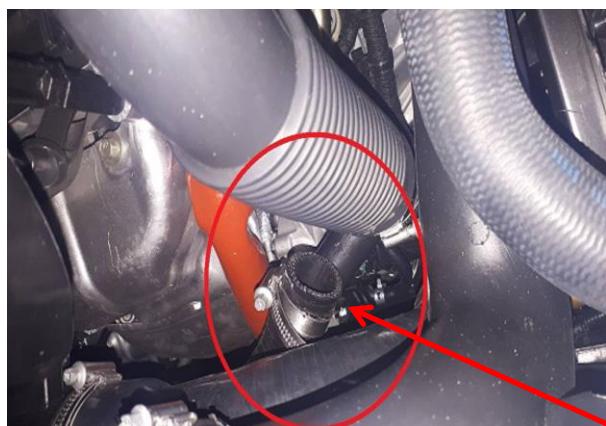
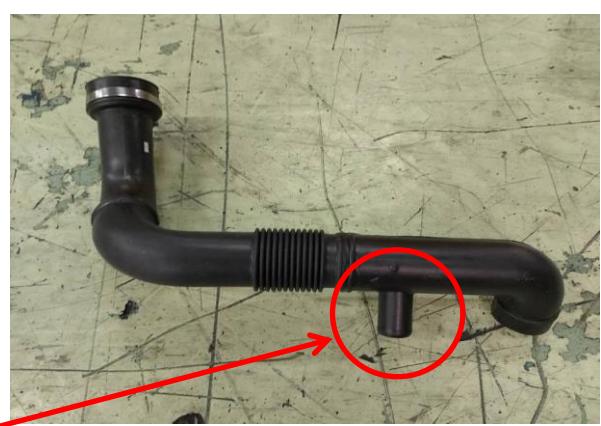
احتراماً با توجه به مشاهده ایراد بیرون زدن شیلنگ توربشارژر در شبکه خدمات پس از فروش که منجر به اختلال در عملکرد توربشارژر و کاهش توان خودرو می گردد به اطلاع نمایندگیهای مجاز می رساند ایراد مذکور بعضاً به علت عدم آب بندی اتصالات مدار هوای رسانی از محفظه هواکش به توربشارژر به دلیل پایین بودن قطر سر شیلنگی قطعه کanal هواکش می باشد.

بیرون زدن شیلنگ
